# Dal restauro virtuale al restauro museografico. La decorazione pittorica della *porticus post scaenam* del teatro romano di Cartagena (Spagna)

Gonzalo Castillo Alcántara (Universidad de Córdoba)  
Alicia Fernández Díaz (Universidad de Murcia)  
Izaskun Martínez Peris (Direzione della conservazione e del restauro)  
Elena Ruiz Valderas (Museo Teatro Romano de Cartagena)

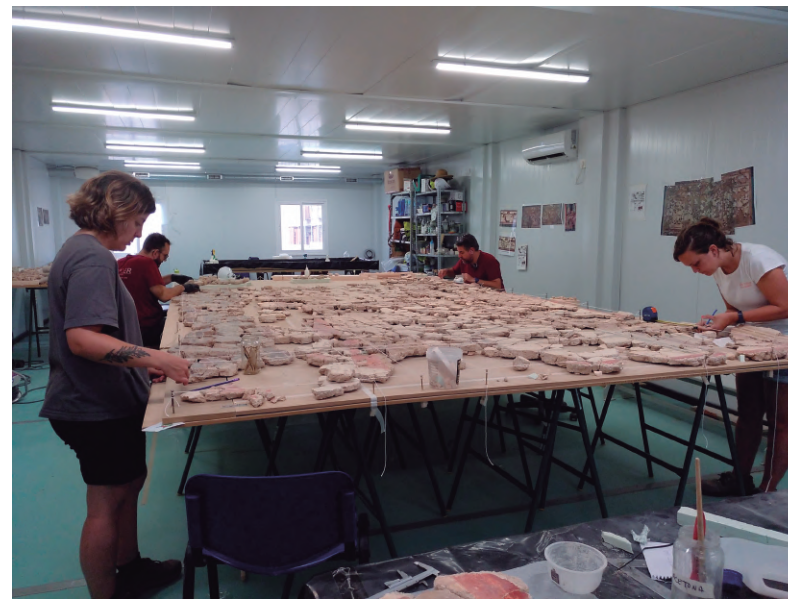
Fig. 2 Processo di puzzle e assemblaggio dei frammenti.

Dato che una parte dell'insieme era stata studiata prima dell'intervento del 2023, il punto di partenza è stato una base documentale e un'ipotetica restituzione che servisse per il lavoro di laboratorio. Per facilitare il lavoro di puzzle dei restauratori e degli specialisti di pittura murale, abbiamo lavorato in sincrono con un'ipotetica restituzione che è stata aggiornata nel corso dei lavori e che ha fornito una guida per l'identificazione dei frammenti e la loro collocazione nell'insieme pittorico. Dal punto di vista della conservazione e del restauro, l'obiettivo è stato quello di recuperare le informazioni, sia materiali che formali, seguendo la metodologia utilizzata nei criteri internazionali descritti nella Carta Internazionale sulla Conservazione e il Restauro dei Monumenti e dei Siti e nei Principi per la Preservazione, la Conservazione e il Restauro dei Dipinti Murali.

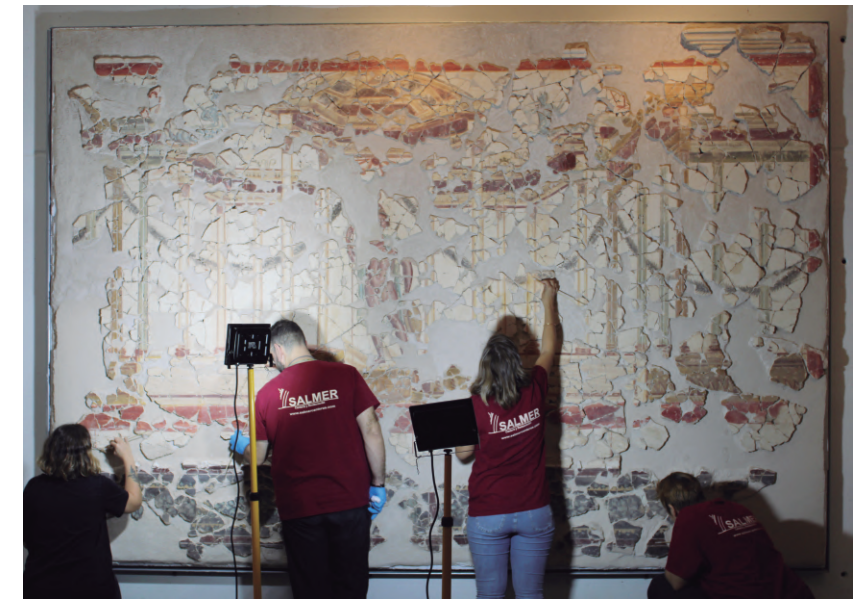
Fig. 3 Reintegrazione del pannello pittorico con malta di calce.

La prima fase ha comportato la caratterizzazione dei pigmenti, delle malte e dei sedimenti, lo studio della tecnica esecutiva e una diagnosi dettagliata delle patologie. I trattamenti effettuati sono consistiti nella pulitura chimica e meccanica, nei consolidamenti specifici, nel puzzle e nell'adesione dei frammenti, a sezioni (fig. 2), su un nuovo supporto tipo pannello alveolare. Nella fase finale della reintegrazione ha prevalso il criterio del minimo intervento (fig. 3). Dato l'ampio volume conservato e la conoscenza delle misure originali, siamo riusciti a ricreare la maggior parte del pannello pittorico con malta di calce di colore neutro. La sua applicazione a un livello basso aveva lo scopo di non sminuire il dipinto originale. Per quanto riguarda la reintegrazione cromatica, sono state applicate linee di inquadramento esterne per garantire la continuità visiva. Per questo processo sono stati utilizzati colori ad acqua in tonalità grigia.

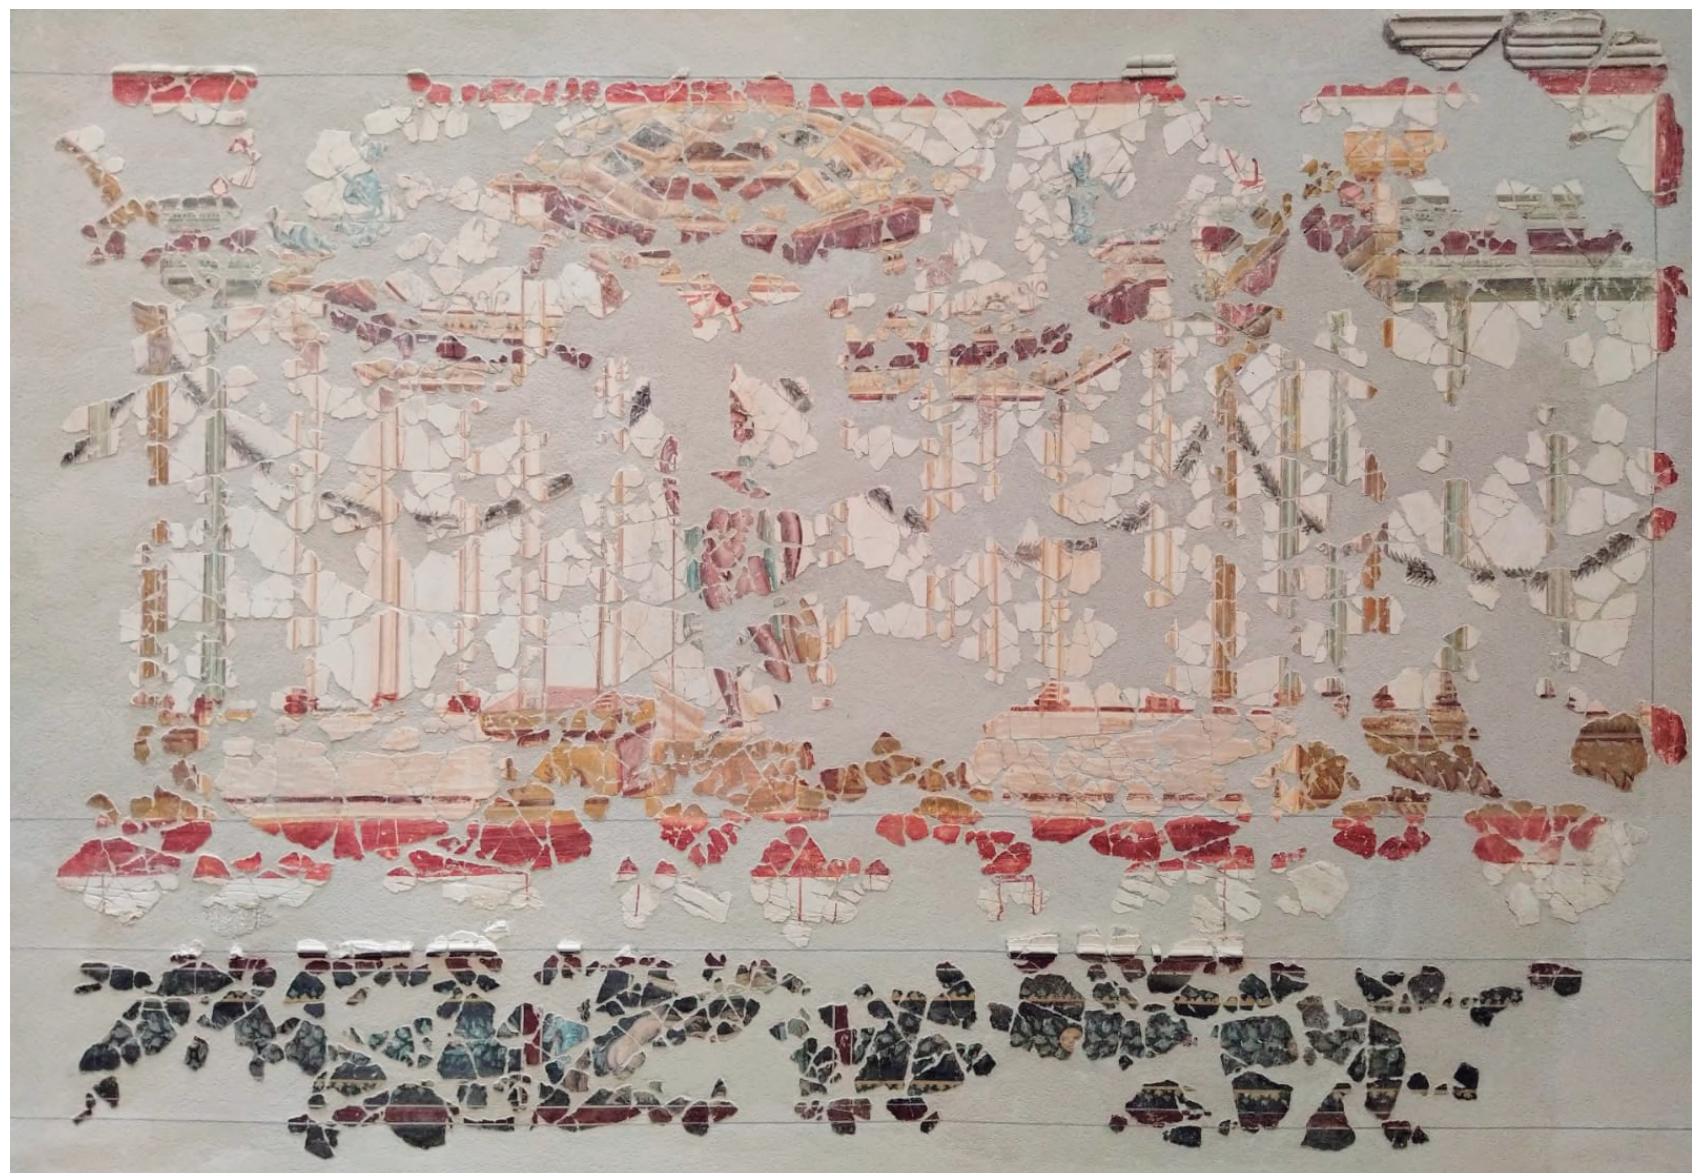
Fig. 4. Restauro finale del fregio e della zona superiore del corridoio interno del portico occidentale.

Il risultato ha permesso l'esposizione di un pannello largo 4 m e alto 2 m che comprende il fregio e la zona superiore nelle collezioni permanenti del Museo del Teatro Romano, con l'inserimento dell'ipotetica restituzione (fig. 4). Il rispetto per l'originale ha prevalso, così come i criteri di reversibilità, discernibilità e minimo intervento sono stati rispettati in tutti i processi, di cui il lavoro di reintegrazione delle lacune è un buon esempio.
